পূর্ববর্তী জরিপ প্রতিবেদন

আঞ্চলিক পরিচালকের কার্যালয়, খুলনা ও বরিশাল বিভাগের ২০১৯-২০ অর্থ বছরে পটুয়াখালী জেলায় পরিচালিত জরিপের প্রতিবেদন

মে ২০২০

আঞ্চলিক পরিচালকের কার্যালয়, খুলনা ও বরিশাল বিভাগ
প্রত্নতত্ত্ব অধিদপ্তর
সংস্কৃতি বিষয়ক মন্ত্রণালয়
গণপ্রজাতন্ত্রী বাংলাদেশ সরকার

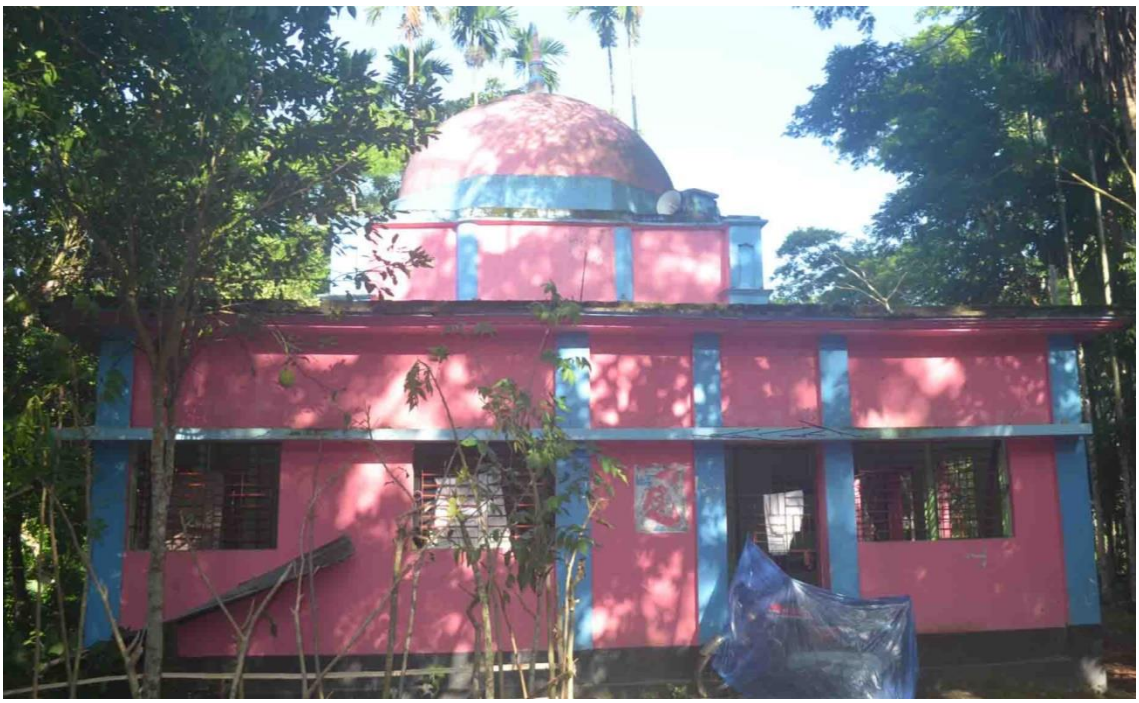
স্থানীয়ভাবে দক্ষিণ আদমপুর তালুকদার বাড়ি জামে মসজিদ নামে পরিচিত। মসজিদের সাথে প্রাচীন আবাসিক স্থাপনা ও দরজা রয়েছে। বর্গাকার ভূমি পরিকল্পনায় নির্মিত এক গম্বুজ বিশিষ্ট মসজিদ। দেয়ালের পুরুত্ব ২'-১০"। দেয়ালে পূর্বে অলংকরণ থাকলেও বর্তমানে বিলুপ্ত। পরবর্তী মুঘল আমলের বৈশিষ্ট্য পরিলক্ষিত হয়। ইট, চুন-সুরকী দ্বারা নির্মিত। কর্নার টারেট বিকৃতসহ মূল প্রত্ন বৈশিষ্ট্য বিলুপ্ত। একটি প্রাচীন পুকুর আছে। পুকুরটি মসজিদ সমসাময়িক কালে খননকৃত। ৩ কি.মি. পূর্বে বাঁশবাড়িয়া নামক নদী রয়েছে। ২০১০ সালে মসজিদের পূর্ব দিকে একতলা ভবন সম্প্রসারণ করা হয়। ২০১৩ সালে মূল মসজিদের সংস্কার হয়। মেঝে দেয়াল ছাদ বহি: দেয়াল গাত্রের সংস্কার করা হয়। প্রত্নস্থানের ভূমি আদমপুর তালুকদার বাড়ি জামে মসজিদের নামে ওয়াকফকৃত। মোট বাড়ির জমির পরিমাণ ৫ একর ৩ শতাংশ। জে.এল/এস.এল নং- ১৩১, মৌজার নাম:- দক্ষিণ আদমপুর, হাল খতিয়ান নং- ৯৪৮, হালদাগ নং- ৯৭৫৩মসজিদ, ৯৭৫০বহি, ৯৭৫২ পুকুর। উল্লেখিত ভূমি তপশীলের সাথে বাস্তব জমির – পরিমাণ ৩শতাংশ।

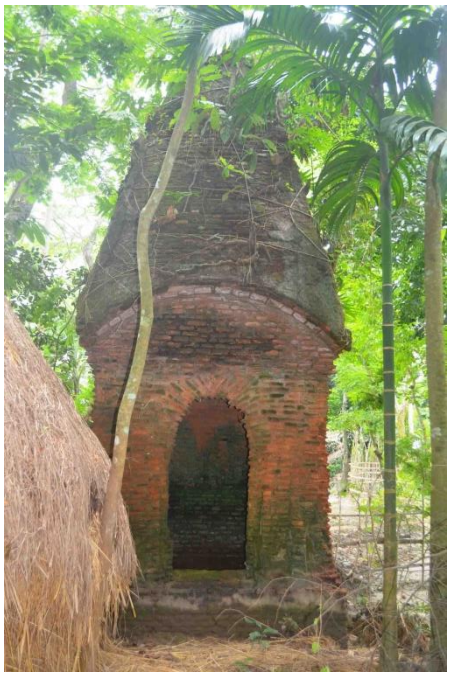
রমনী তালুকদার বাড়ির প্রাচীন মঠ/শিব মন্দির

স্থানীয়ভাবে তালুকদার বাড়ির মঠ নামে পরিচিত। একটি একটি এক রত্ন বিশিষ্ট মঠ বা মন্দির। আয়তাকার ইট, চুন ও সুরকী দ্বারা নির্মিত। স্থাপনার ছাদের ধরণ মোচাকৃতির, কার্নিসের প্রকৃতি সমতল। অর্ধগোলাকার দরজা রয়েছে। দেয়ালে কোন অলংকরণে নেই। ভূমি নকশা বর্গাকার। এর সামনে প্রাচীন পুকুর রয়েছে। ১ কিমি দক্ষিণে লোহালিয়া নদী অবস্থিত। মন্দিরটি বর্তমানে পরিত্যক্ত। ভূমির বর্তমান মালিক অশোক কুমার দাস গং। সম্ভবত ১৮ শতকের কোনো এক সময়ে বলরাম দাস নাম জনৈক ব্যক্তি দ্বারা নির্মিত।

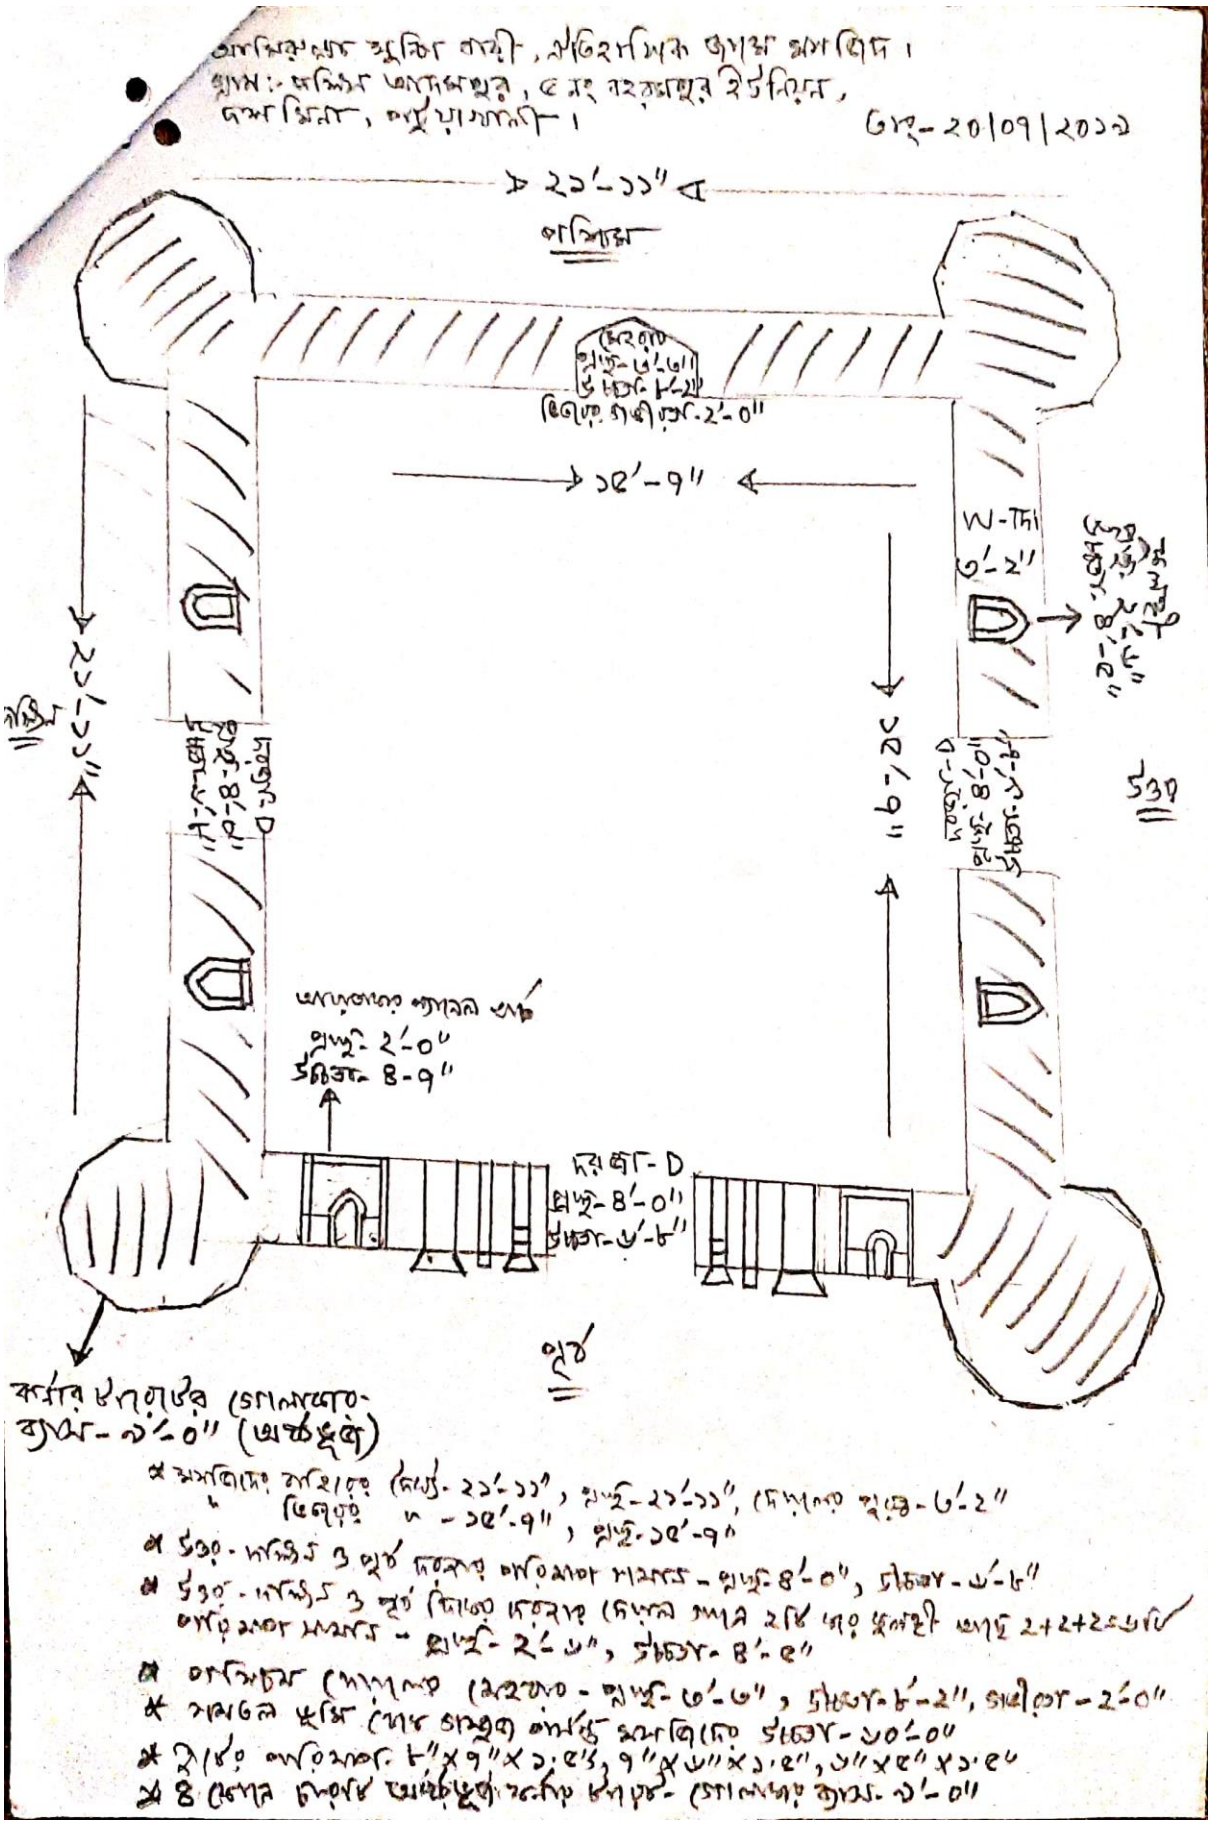
দক্ষিণ আদমপুর তালুকদার বাড়ী জামে মসজিদ
বহরমপুর, দশমিনা, পটুয়াখালী তাং- ১৯/০৭/২০১৯

* দৈর্ঘ্য-(বাহিরে) ১৮'-৮", প্রস্থ- ১৮'-৮"
* দৈর্ঘ্য- (ভিতরে) ১৪'-০", প্রস্থ- ১৪'-০"
* দেয়ালের পুরুত্ব - ২'-১০"
* দরজা ১টি, প্রস্থ- ২'-১০", উচ্চতা- ৬'-৬"
* জানালা ২টি - প্রস্থ- ২'-৪", উচ্চতা- ৩'-০"
* কর্নার টারেট - ৪টি । গোলাকার- দেয়ালের ব্যাস- ৩'-০" (সিমেন্ট প্লাস্টার করা)
* ইটের গাঁথুনির উপর সম্পূর্ণ ২য় বার (চুন সুরকির সিমেন্ট প্লাস্টার করা।

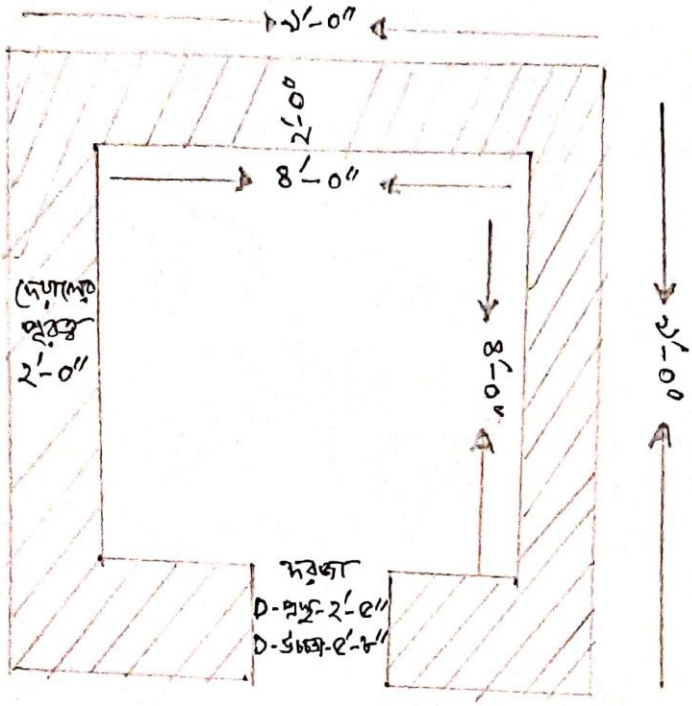
রূপসী তালুকদার বাড়ী প্রাচীন মঠ
চর গৌরজমী, মুরাদিয়া, দুমকি, পটুয়াখালী

* মঠের উচ্চতা- প্রায় - ২০'-০", দৈর্ঘ্য- ৮'-০", প্রস্থ- ৮'-০" (বাহির)
* ভিতর দৈর্ঘ্য- ৪'-০", প্রস্থ- ৪'-০"
* দরজার উচ্চতা - ৫'-৮", প্রস্থ- ২'-৫"
* মঠটির একটি দরজা পশ্চিম দিকে

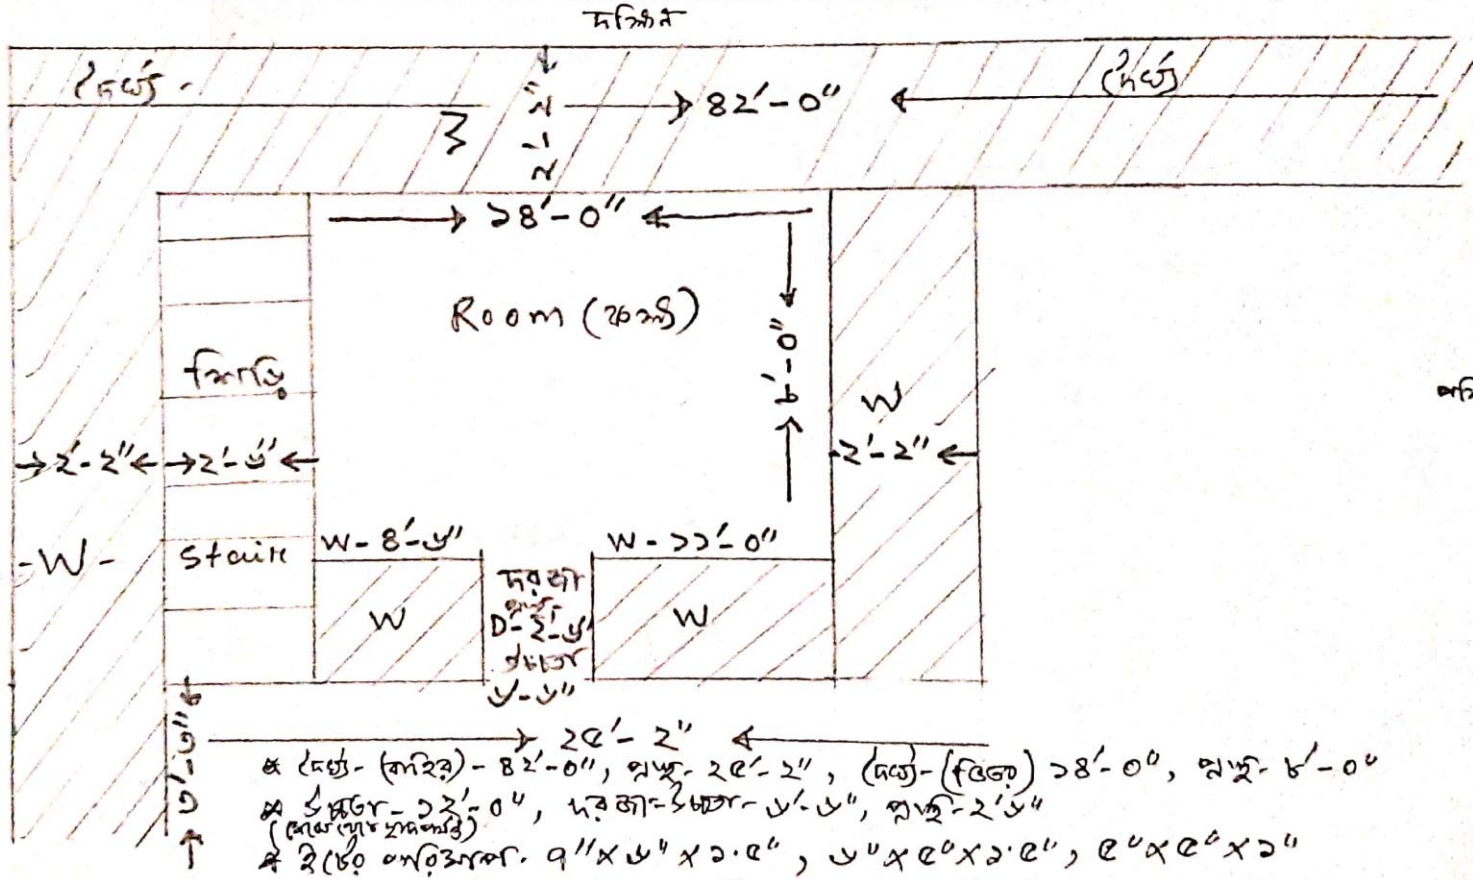
কার্তিক দাদা তালুকদার বাড়ী পুরাতন স্থাপনা, লেবুখালী, দুমকি, পটুয়াখালী।
দক্ষিণ
দৈর্ঘ্য
৪২'-০"
১৪'-০"
Room (কক্ষ)
সিঁড়ি
Stair
W
২৫'-২"
উত্তর
পূর্ব
পশ্চিম

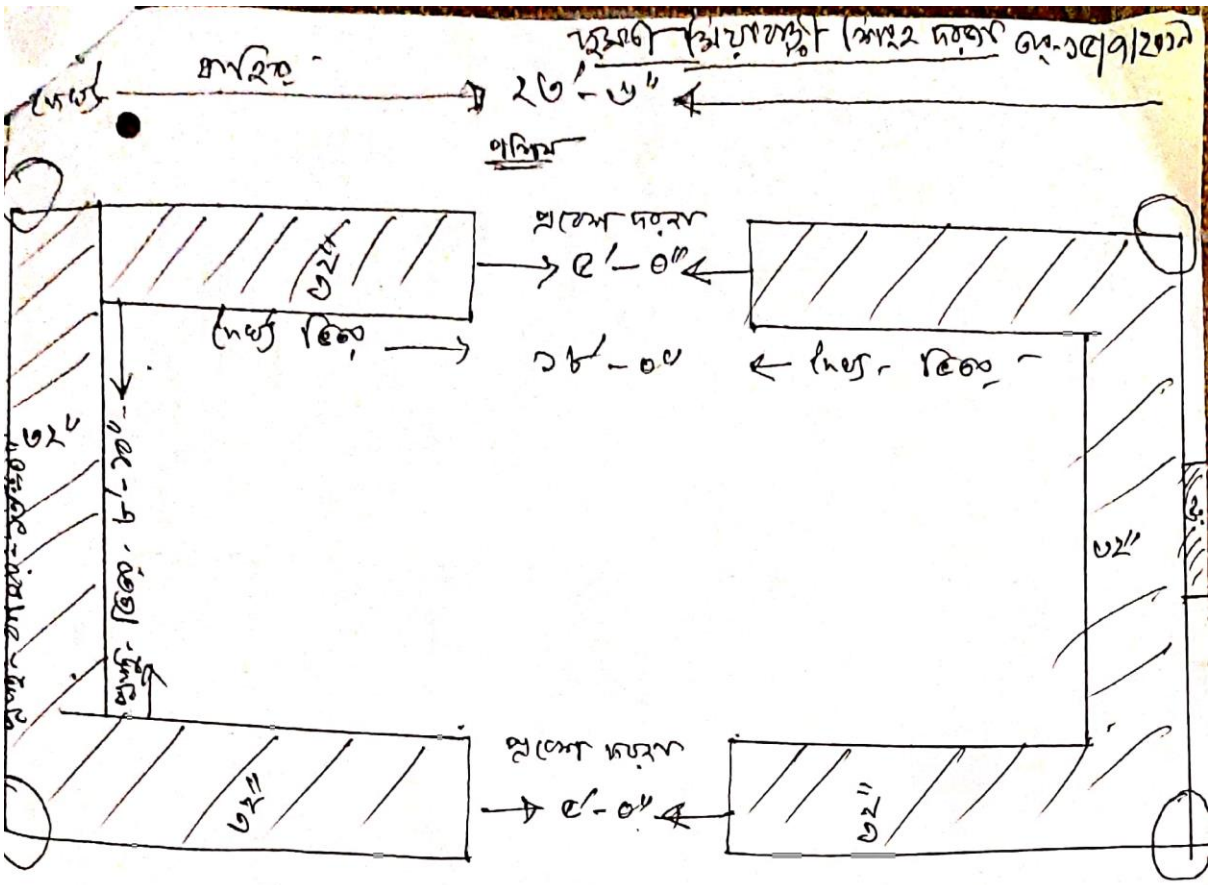
চুমকি মিয়াবাড়ী মন্দির দরগা তাং-১৫/৭/২০১৯

- চুমকি মিয়াবাড়ীর মোট মাপ দৈর্ঘ্য- আইহে ২৩'-৬", প্রস্থ- ১৩'-০"
- ভিতরের দৈর্ঘ্য- ১৮'-০", প্রস্থ- ৮'-১০"
- দেয়ালের প্রস্থ - ৩২"
- প্রবেশ দরজার প্রস্থ- ৫'-০"
- শিখর বা ছাদের চূড়া ও নিচের উচ্চতা- আনুমানিক ১২'-০"
- চার দিকে ৪ (চার) টি কোণ, সামান্য চিহ্ন রয়েছে।
- ইটের পরিমাপ- ৭"×৬"×১.৫", ৭"×৬.৫"×১.৫"

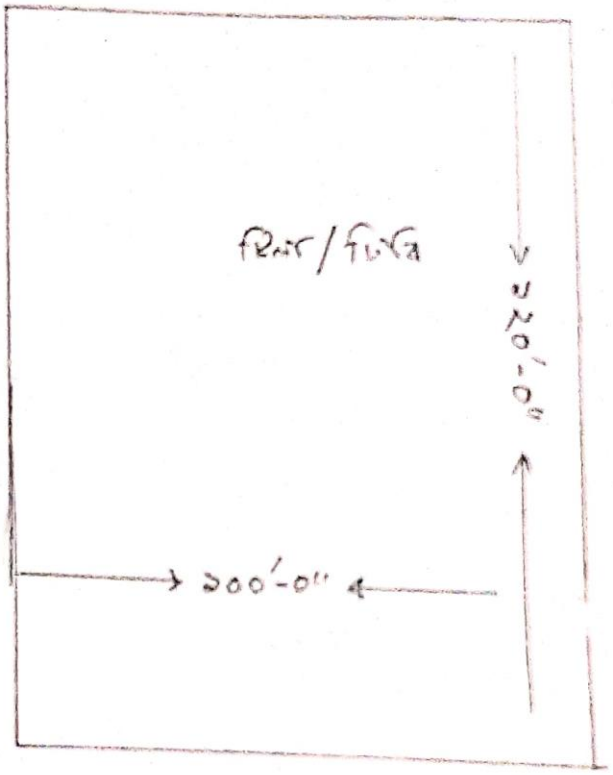
* ১৯৭২ সালে [illegible] [illegible] ([illegible] [illegible] [illegible]) ঘূর্ণিঝড় সেন্টার শেল্টার হিসেবে নির্মাণ করেন।

* সমতল ভূমি থেকে এর উচ্চতা (বর্তমান) ১৪'-০"
